## スマプロ BT 破損状況例

下記の損傷については、製品構造上、部品交換の修理をすることが出来ません。

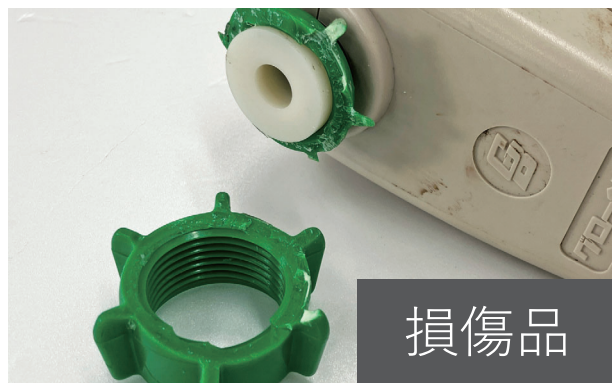
損傷品

### 本体上部ネジ

状 況 ・ 上部の部品破損

原 因 ・ 凍結破損  
・ 設置の際、ネジの締め過ぎ

防止策 ・ 冬期の取り外し、室温保管  
・ ネジを締め過ぎない

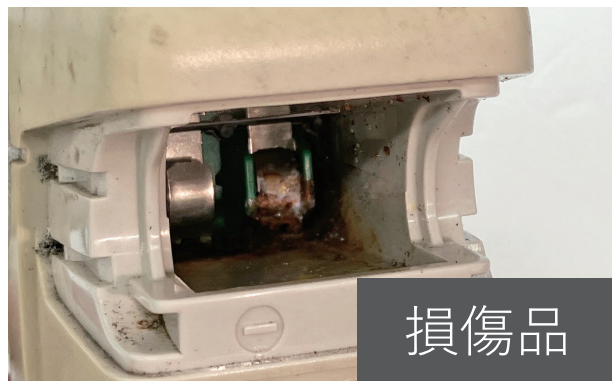
損傷品

### 内部電池接触部

状 況 ・ 腐食サビ発生  
・ 異物混入 (アリなどの昆虫)

原 因 ・ 冬期の温度差による内部結露  
・ 設置不良などによる内部への水分侵入

防止策 ・ 冬期の取り外し、室温保管  
・ 30 度以上傾けない設置
